Torenkranen

een ongevalsanalyse van de Onderzoeksraad voor Veiligheid

Paul Swuste¹

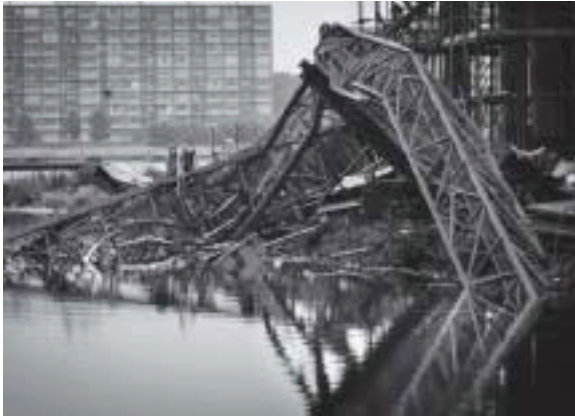
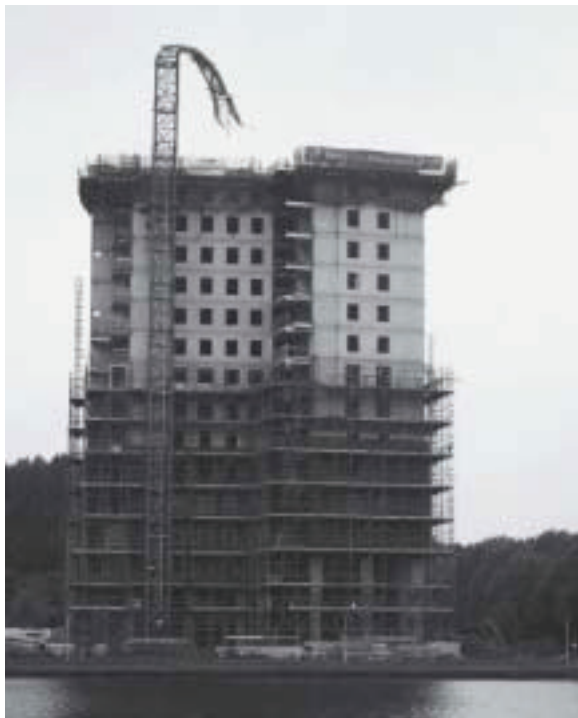
het gebouw heen te hijsen, maar eromheen. De loopkat kan echter niet vergenoeg naar buiten worden gereden om de last om de hoek van het gebouw te hijsen. De lastmomentbeveiliging stopt de kat. De last wordt alsnog over het gebouw heen gehesen. Bijna op zijn plaats melden de medewerkers op het balkon aan de machinist de last niet uit- maar in te katten. In zijn antwoord ontkent de machinist uit te katten. Op dat moment is de vlucht 27 meter. De last zwaait af, de kraan bezwijkt en de machinist valt veertig meter lager op de bovenste vloer van het gebouw en overleeft de val niet. De ravage is groot (figuur 3).

Figuur 3: Gevolgen van het ongeval (bron: TV Rijnmond – foto boven, Cees Paas – foto onder)

De mast is verbogen, afgebroken en losgescheurd. De staalconstructie van de kraan kan niet overeenkomstig de ontwerpspecificaties zijn ontworpen. Dit tweede mogelijk ongevalsscenario is nader onderzocht. Uit de chemische analyses en de trekproeven is gebleken dat de staalconstructie volgens de ontwerpspecificaties is gebouwd. De breukvlakken in de constructie zijn zogenaamde 'taai breuken'. Deze breuken wijzen op overbelasting en niet op materiaaldefecten (OVV, 2009).

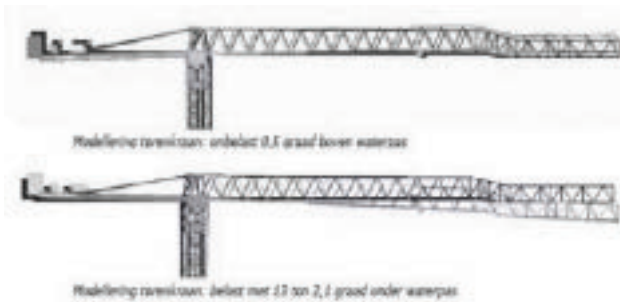
De doorbuiging van de giek kan ook een oorzaak van het ongeval zijn. De fabrikant heeft gerekend met een maximale doorhang van de giek van 1° onder waterpas. In een simulatiemodel hangt bij een onbelaste kraan op een vlucht van 27 meter de giek 0,5° boven waterpas. Bij een stilhangende last van 13 ton wordt dit 2,1° onder waterpas (figuur 4). Deze grotere doorbuiging van de giek wordt ook bevestigd door een praktijkmeting met een nieuwere stijvere kraan. Het betekent dat de flexibiliteit van de kraan groter is dan de fabrikant heeft berekend. Dit heeft een belangrijk effect op de functionaliteit van de katmotor.

Figuur 4: Doorbuiging van de giek (bron: OVV, 2009)

De katmotor bestuurt de kat. Als de motor wordt aangesproken bepalen instellingen het moment dat het maximale vermogen geleverd kan worden en het moment van het lossen van de rem. Onderzoek bij de ingestorte torenkraan heeft laten zien dat de instelling van de zogenaamde “remlichttijd” op 0 seconden stond; de rem wordt direct gelost als de motor wordt aangesproken. Op zich is dat nog geen probleem. Echter de instelling van de zogenaamde ‘magnetiseertijd’ is onvoldoende geweest om de motor meteen het maximale vermogen te laten leveren. De consequentie is dat de rem van de motor is gelicht terwijl de motor nog geen vermogen heeft opgebouwd. De last gaat dan uitrijden als de giek doorhangt. De uitgebreide analyse van dit scenario staat vermeld in het OVV rapport (OVV, 2009).
