## Vakpublicatie

## Het verband tussen luchtkwaliteit en klachten van cabinepersoneel tijdens lange vluchten

Dr. W.L. Godefroy, bedrijfsarts  
Drs. J.J.D. de Ree, bedrijfsergonoom  
KLM Royal Dutch Airlines

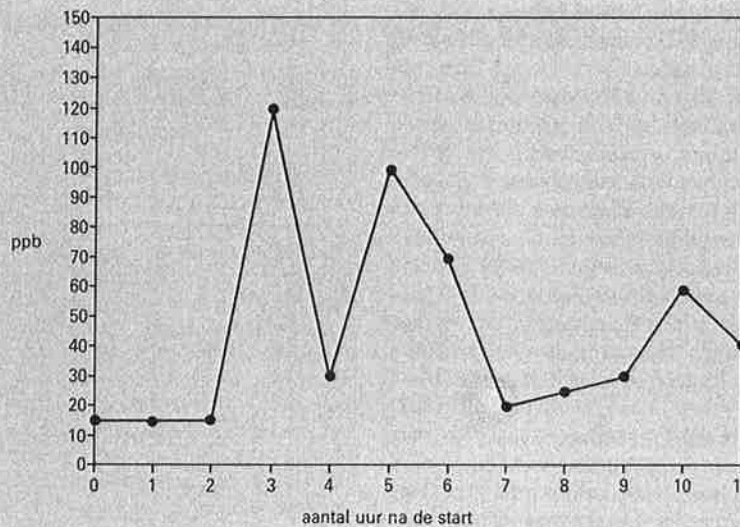
**Ozon:** als norm is gehanteerd de waarde voor maximaal aanvaarde concentratie (DGA, 1988): 100 ppb (parts per billion). Gedurende de meetvluchten werd deze waarde enige tijd overschreden. Voor een voorbeeld van het verloop van het ozongehalte tijdens een vlucht, zie figuur 1. Overschrijding van de norm kan uitdroging en irritatie van de keel en bovenste luchtwegen veroorzaken.

**Figuur 1. Typisch voorbeeld van het verloop van het ozongehalte versus de tijd gedurende een meetvlucht**

Uit de metingen blijkt dat er twee factoren zijn die tot gezondheidsklachten aanleiding kunnen geven: een te hoog ozongehalte en een te lage relatieve vochtigheid.

Naar aanleiding hiervan heeft de KLM besloten in haar Boeing 747 vliegtuigen ozonfilters in te bouwen. De DC-10 zal niet met ozonfilters uitgerust worden, want dit type zal binnen afzienbare tijd uit dienst genomen worden.
