Wat verklaart de veiligheidsprestaties tijdens de bouw en gebruik van steigers?

Rients Couperus¹, Ben de Boer² en Paul Swuste³

Dit artikel is gebaseerd op een eindschrijving van de MoSHE opleiding van de TUDelft (Couperus, 2011).

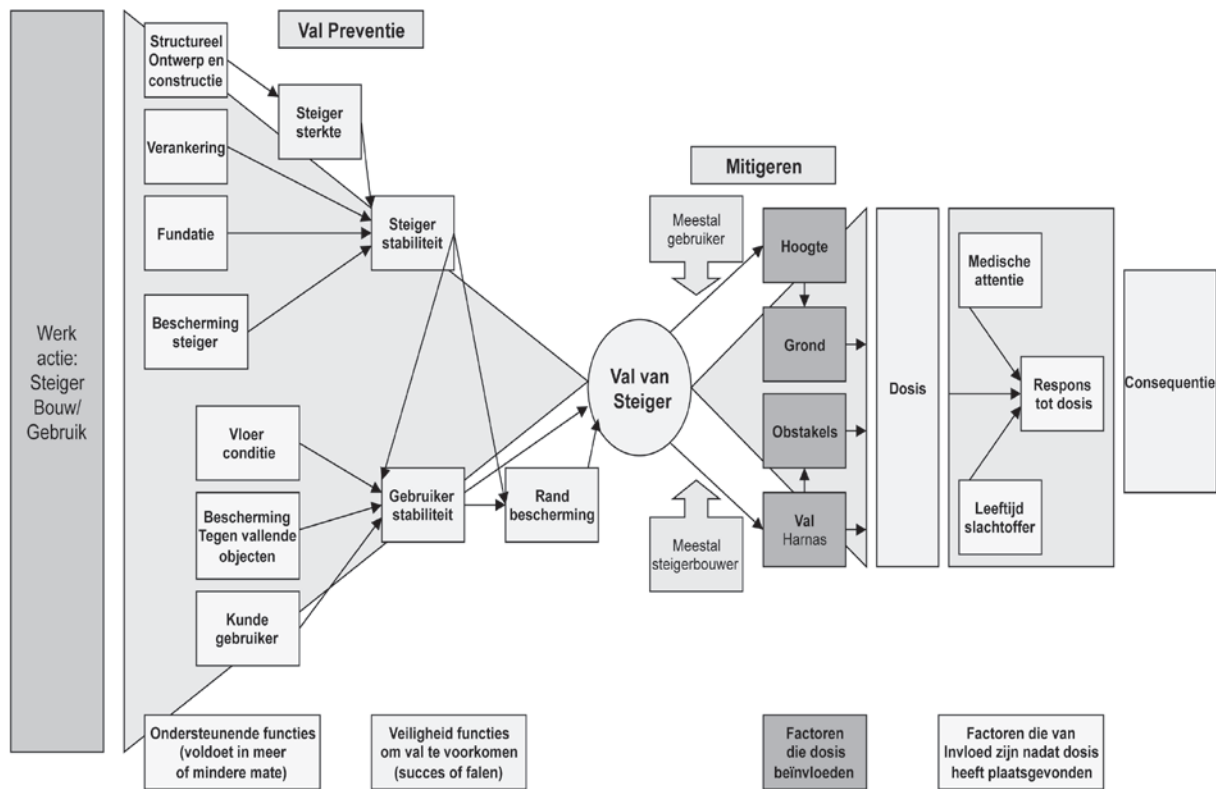
Figuur 2: De bowtie centrale gebeurtenis 'val van steiger'

Uit de Impact Incident Database zijn voor 5 jaren alle incidenten verzameld die te maken hebben met steigerbouw. Dit levert informatie op over centrale gebeurtenissen, directe oorzaken en basis oorzaken. Met de informatie uit documenten, eigen observaties, en interviews zijn gegevens verzameld over het product, proces, organisatie, management en kwaliteitstoezicht bij ExxonMobil (EM) en de steigerbouw aannemers. Als uitgangspunt voor de toekenning van factoren bij steigerongevallen is gekozen voor de bowtie steigerongevallen van Aneziris en collega's (figuur 2).

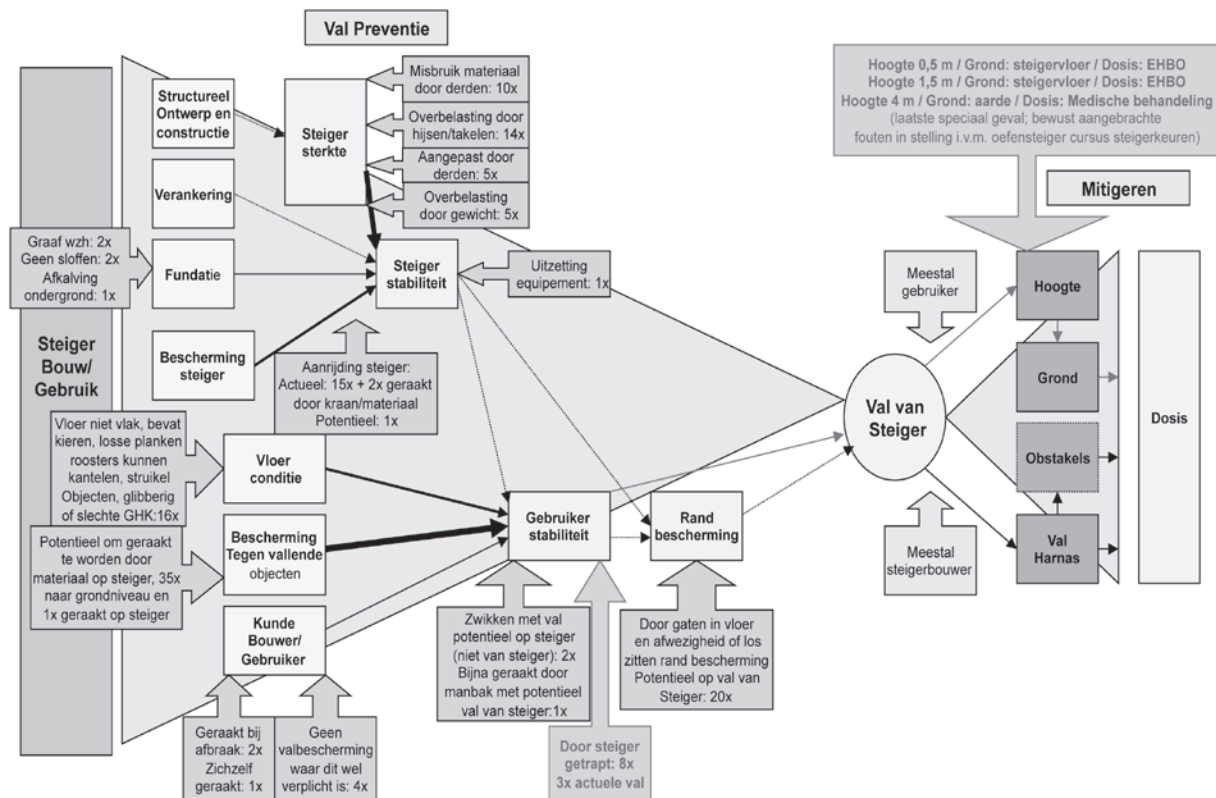
Figuur 3: Bowtie “Val van steiger” uitgewerkt met oorzaken en frequentie 2005 t/m 2009

omvallen of instorten, is een andere oorzaak. Dit kan komen door een verlies van steiger sterkte of verzwakking van de fundatie. Figuur 3 geeft een overzicht van oorzaken van de centrale gebeurtenis 'val van steiger'.

Een directe oorzaak bestaat uit één of meerdere falende barrières, die direct hebben geleid tot het incident. Van de 53 incidenten voor de centrale gebeurtenis 'val van steiger' van steigerbouwer komt twee dominante oorzaken naar voren:

- Kwaliteit steiger niet volgens standaard (52%)
- Niet volgen 'regels' (23%)

Ook de gebruikers hebben te maken met de centrale gebeurtenis 'val van steiger'. Dominant is hier:

- Ongeoorloofd aanpassing steiger (32%)
- Betreding ongekeurde steiger (27%)

Voor de centrale gebeurtenis “vallen van steiger” incidenten direct gerelateerd aan de steigerbouwers zijn de volgende basis oorzaken dominant:

- Veiligheidsbewustzijn minder dan adequaat (26%)
- Vakmanschap minder dan adequaat (23%)

Bij de gebruikers bij deze centrale gebeurtenis is dominant:

- Bewuste shortcut (50%).

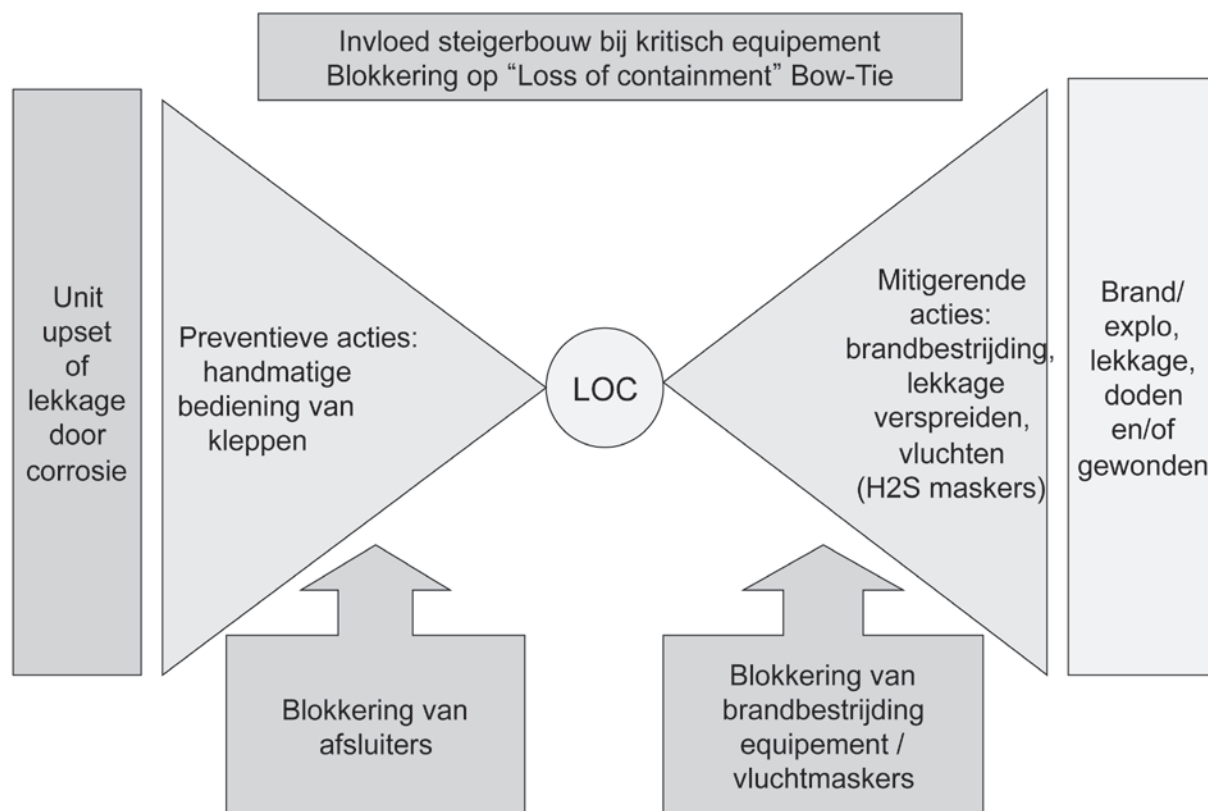
Figuur 4: Relatie steigerbouw middels blokkering kritisch equipment

Specifiek probleem bij steigerbouw in een petrochemische fabriek is de inbouw van kritisch equipment en doorgangen met steiger materieel. De invloed die steigerbouw kan hebben op de proces veiligheid, mitigerende acties en equipment nodig voor de persoonlijke veiligheid (H2S vluchtmaskers, oogdouche, nooddouche en blokkering nood- en doorgangen) is in figuur 4 weergegeven.

De centrale gebeurtenis is ‘loss of containment (LOC)’ en niet blokkering. Blokkeringen hebben wel een invloed op preventieve en mitigerende barrières. De volgende preventieve barrières zijn herkenbaar:

- Blokkeren van afsluiters of de regeling geblokkeerd van de afsluiter

Als er een LOC heeft plaatsgevonden zal men de invloed ervan willen mitigeren. De volgende mitigerende barrières zijn herkenbaar:

- Brandbestrijding
- Vluchtroutes
- Koelen/spoelen na hitte of product contact

In de Impact Database zijn in totaal 43 incidenten met de gebeurtenis "Blokkering" opgesplitst in:

- Gevaar/Risico niet begrepen Blokkering kritisch equipment" (63%)
- Gevaar/Risico niet begrepen Blokkering doorgang" (37%)

Als basis oorzaak via het RCAF systeem wordt vaak genoemd:

- Ontoereikende vaardigheid en/of kennis (39%)
- Correcte manier kost meer tijd e.o. moeite (30%)
- Onvoldoende communicatie en/of planning (37%)

De manier van respons is niet anders dan bij 'val van steiger' en heeft vaak betrekking op de kennis en uitvoering van het werkproces. Het overleg over de locatie van de steigers wordt officieel gevoerd tussen de Steiger Isolatie Coördinator (SIC), de Job Leader - Process en de steigerbouw firma. Mogelijke blokkering van proces kritisch equipment kan hier worden onderkend. Een aantal keren wordt in een incident aangegeven dat vertegenwoordigers van Process niet aanwezig waren bij het overleg en dat dit een mogelijke oorzaak is geweest voor het betreffende incident. Uit interviews blijkt dat Process wel wordt betrokken bij het overleg maar niet altijd mee het veld in

gaat. Dit hoeft op zich geen probleem te zijn, daar de afdeling Process de locaties later kan controleren. Uit interviews blijkt dit niet altijd het geval te zijn. Process kan ook zorgen voor over-rapportage van incidenten. De grote hoeveelheid steigers bij grote projecten levert de nodige irritatie op bij de afdeling Process. Dat kan leiden tot extra incident meldingen over blokkering van equipment, ook bij regulier werk.
