Praktijkverhaal

Effect van beheersmaatregelen bij het zagen van dakpannen

Con Boeckhout¹ en Ton Spee²

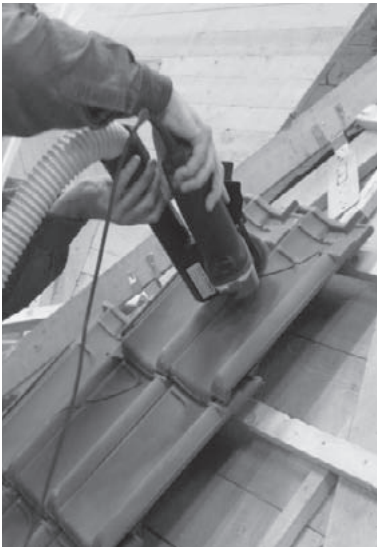
Foto 1 Haakse slijper met afzuiging

- Haakse slijper met 150 en 230 mm slijpschijf, met en zonder afzuiging (zie foto 1)
- Haakse slijper met 230 mm slijpschijf met watertoevoer (Montolit Aquaflex waterkit) (zie foto 2)
- Stationaire natzager Elektromontolit / Freund (zie foto 3)
- Stationaire zager (Husqvarna TS 330D) met onderafzuiging (foto 4)
- Zaagtafel (BSB Biedron) met onder- en bovenafzuiging (zie foto 5)

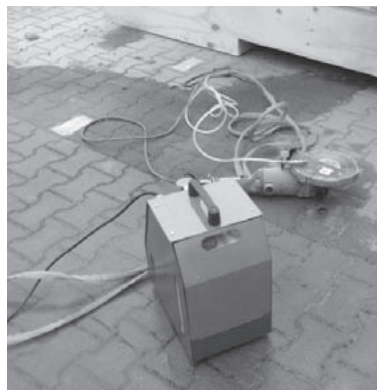
Foto 2 Haakse slijper met watertoevoer

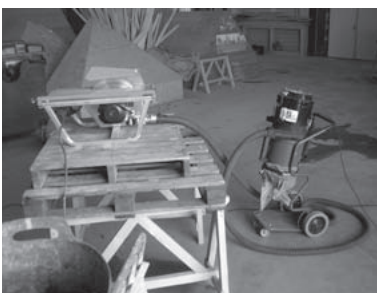
Foto 4 Zaagtafel met afzuiging onder

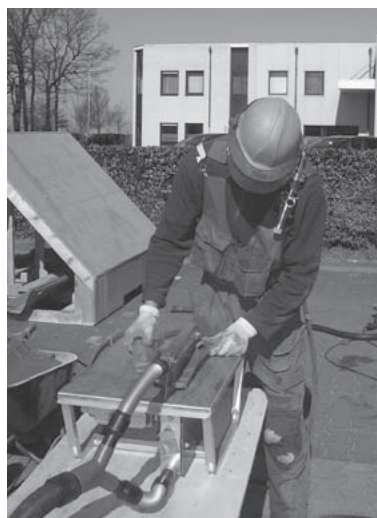
Foto 5 Zaagtafel met afzuiging (onder en boven)

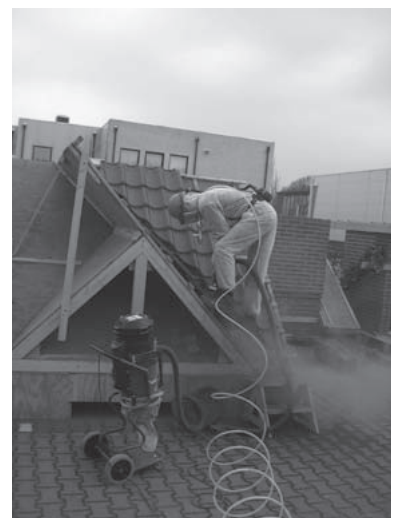
Foto 6 Zagen dakpannen in een proefopstelling

Voor elke meetperiode zijn 15 droge keramische dakpannen in een kilgoot diagonaal doorgezaagd (zie foto 6). Voor elke onderzochte techniek zijn zes metingen verricht (zes meetperiodes, met steeds één persoonsgebonden meting in de ademzone).
