Torenkranen

een ongevalsanalyse van de Onderzoeksraad voor Veiligheid

Paul Swuste¹

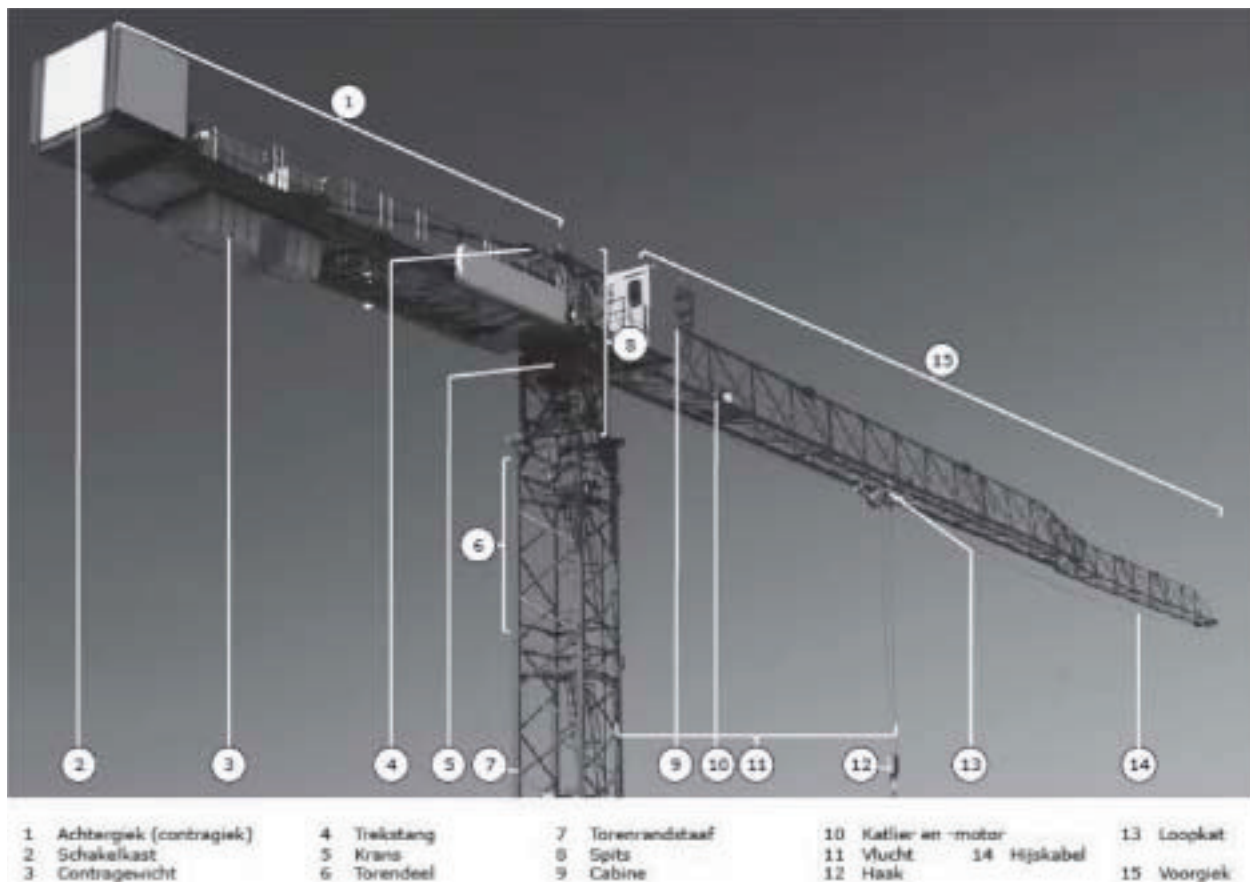
De betreffende kraan behoort tot de groep van de zogenaamde loopkattorenkranen. Dit zijn torenkranen met een vaste giek, waar de loopkat in een horizontaal vlak kan bewegen. Verder betreft het een zogenaamde spitsloze kraan, de kraan reikt niet boven de giek uit. Dit type kraan is makkelijker te vervoeren dan andere torenkranen. De kraan wordt veelal ingezet in bouwprojecten met een hoogtebeperking en op bouwplaatsen waar meerdere kranen in elkaars nabijheid actief zijn. Door het ontbreken van een spits is er minder kans op botsingen. Een foto van de kraan met een uitleg van de verschillende kraanonderdelen staat vermeld in figuur 2.

Figuur 2: Spitsloze torenkraan (bron: OVV, 2009)
